# **Inestabilidad y Daños en márgenes y bordos del Río Carrizal**

# **MANIFESTACIONES DE FALLA EN MÁRGENES Y BORDOS**

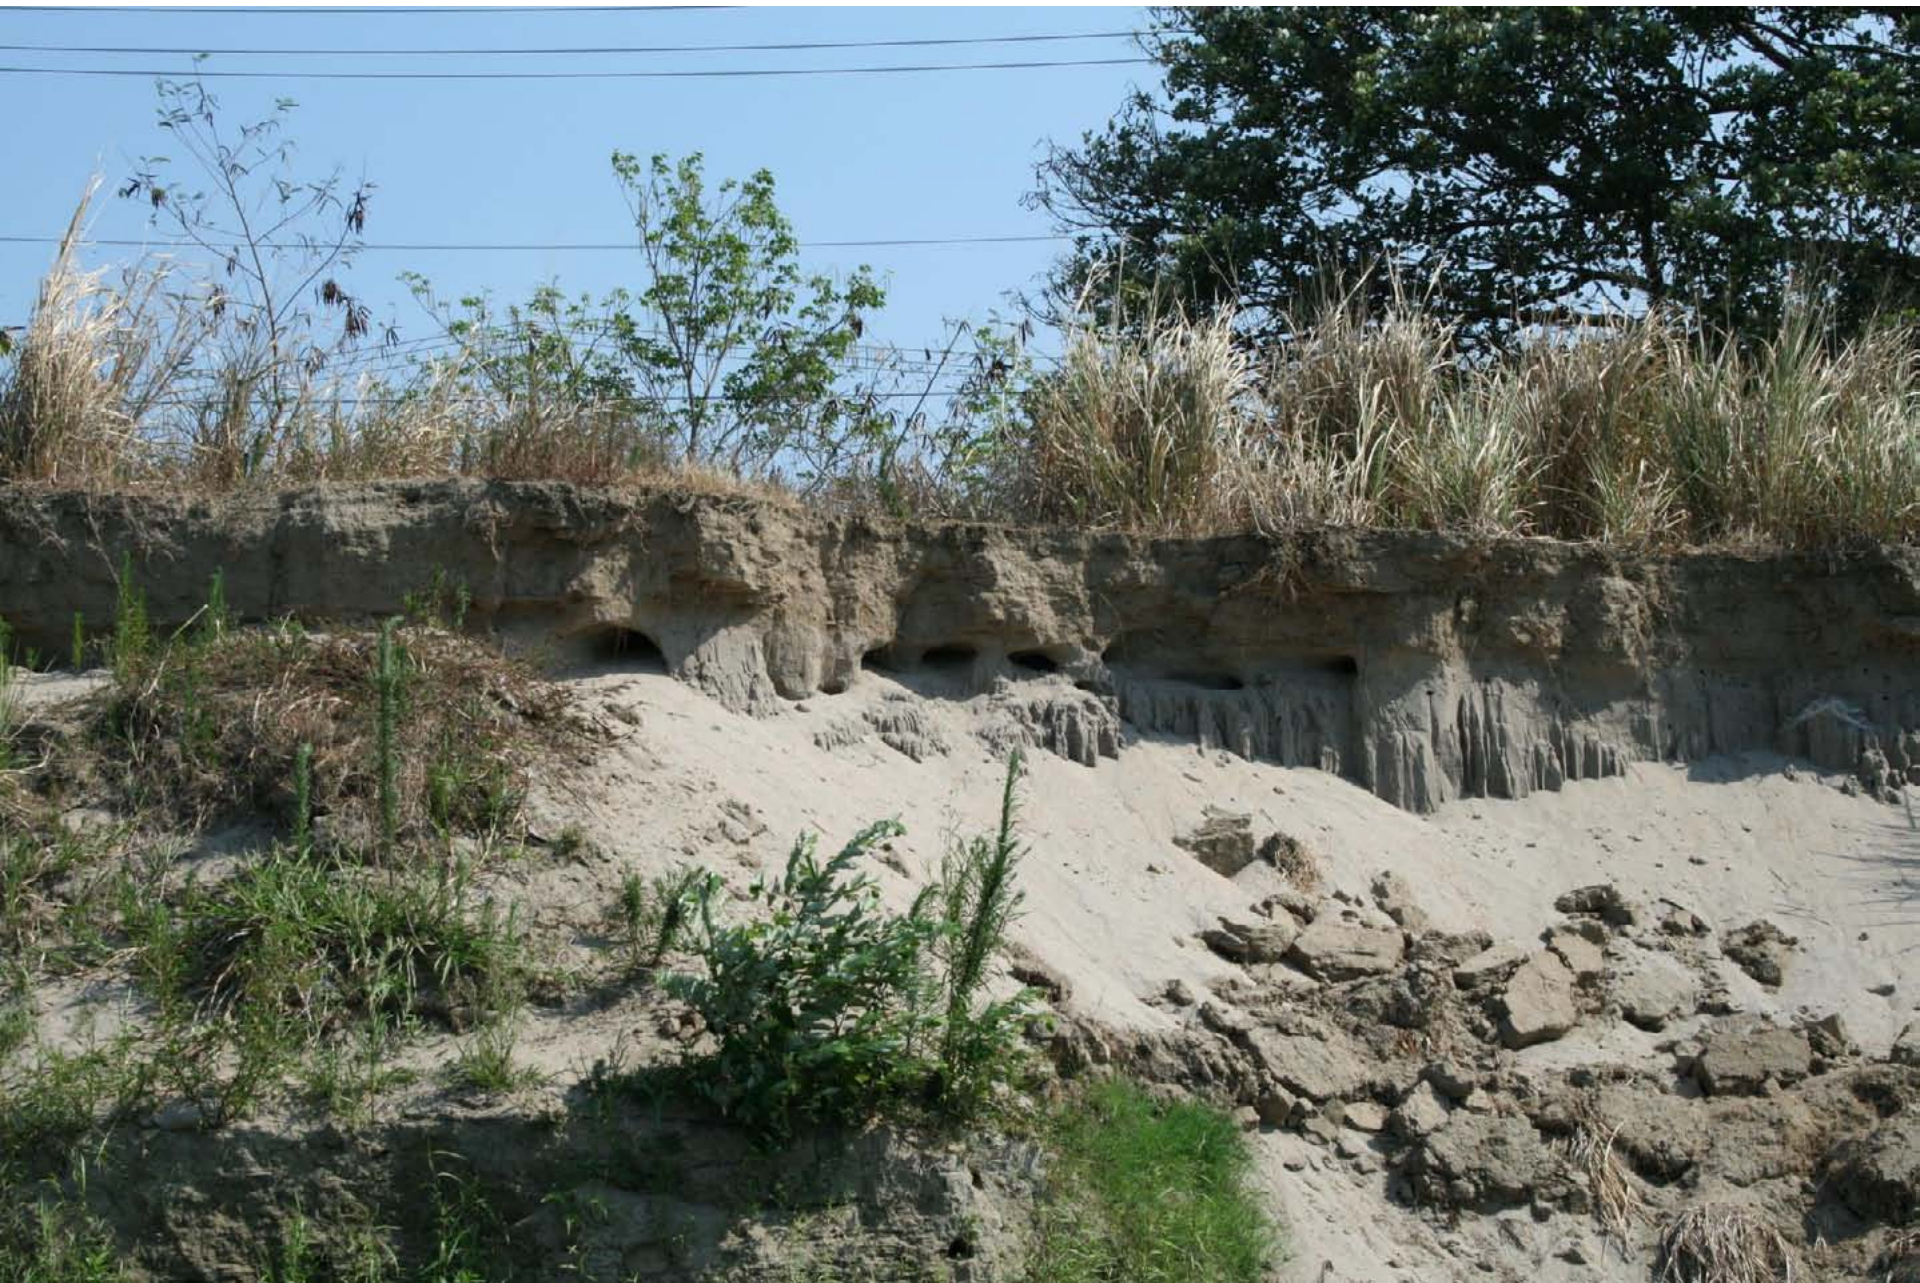
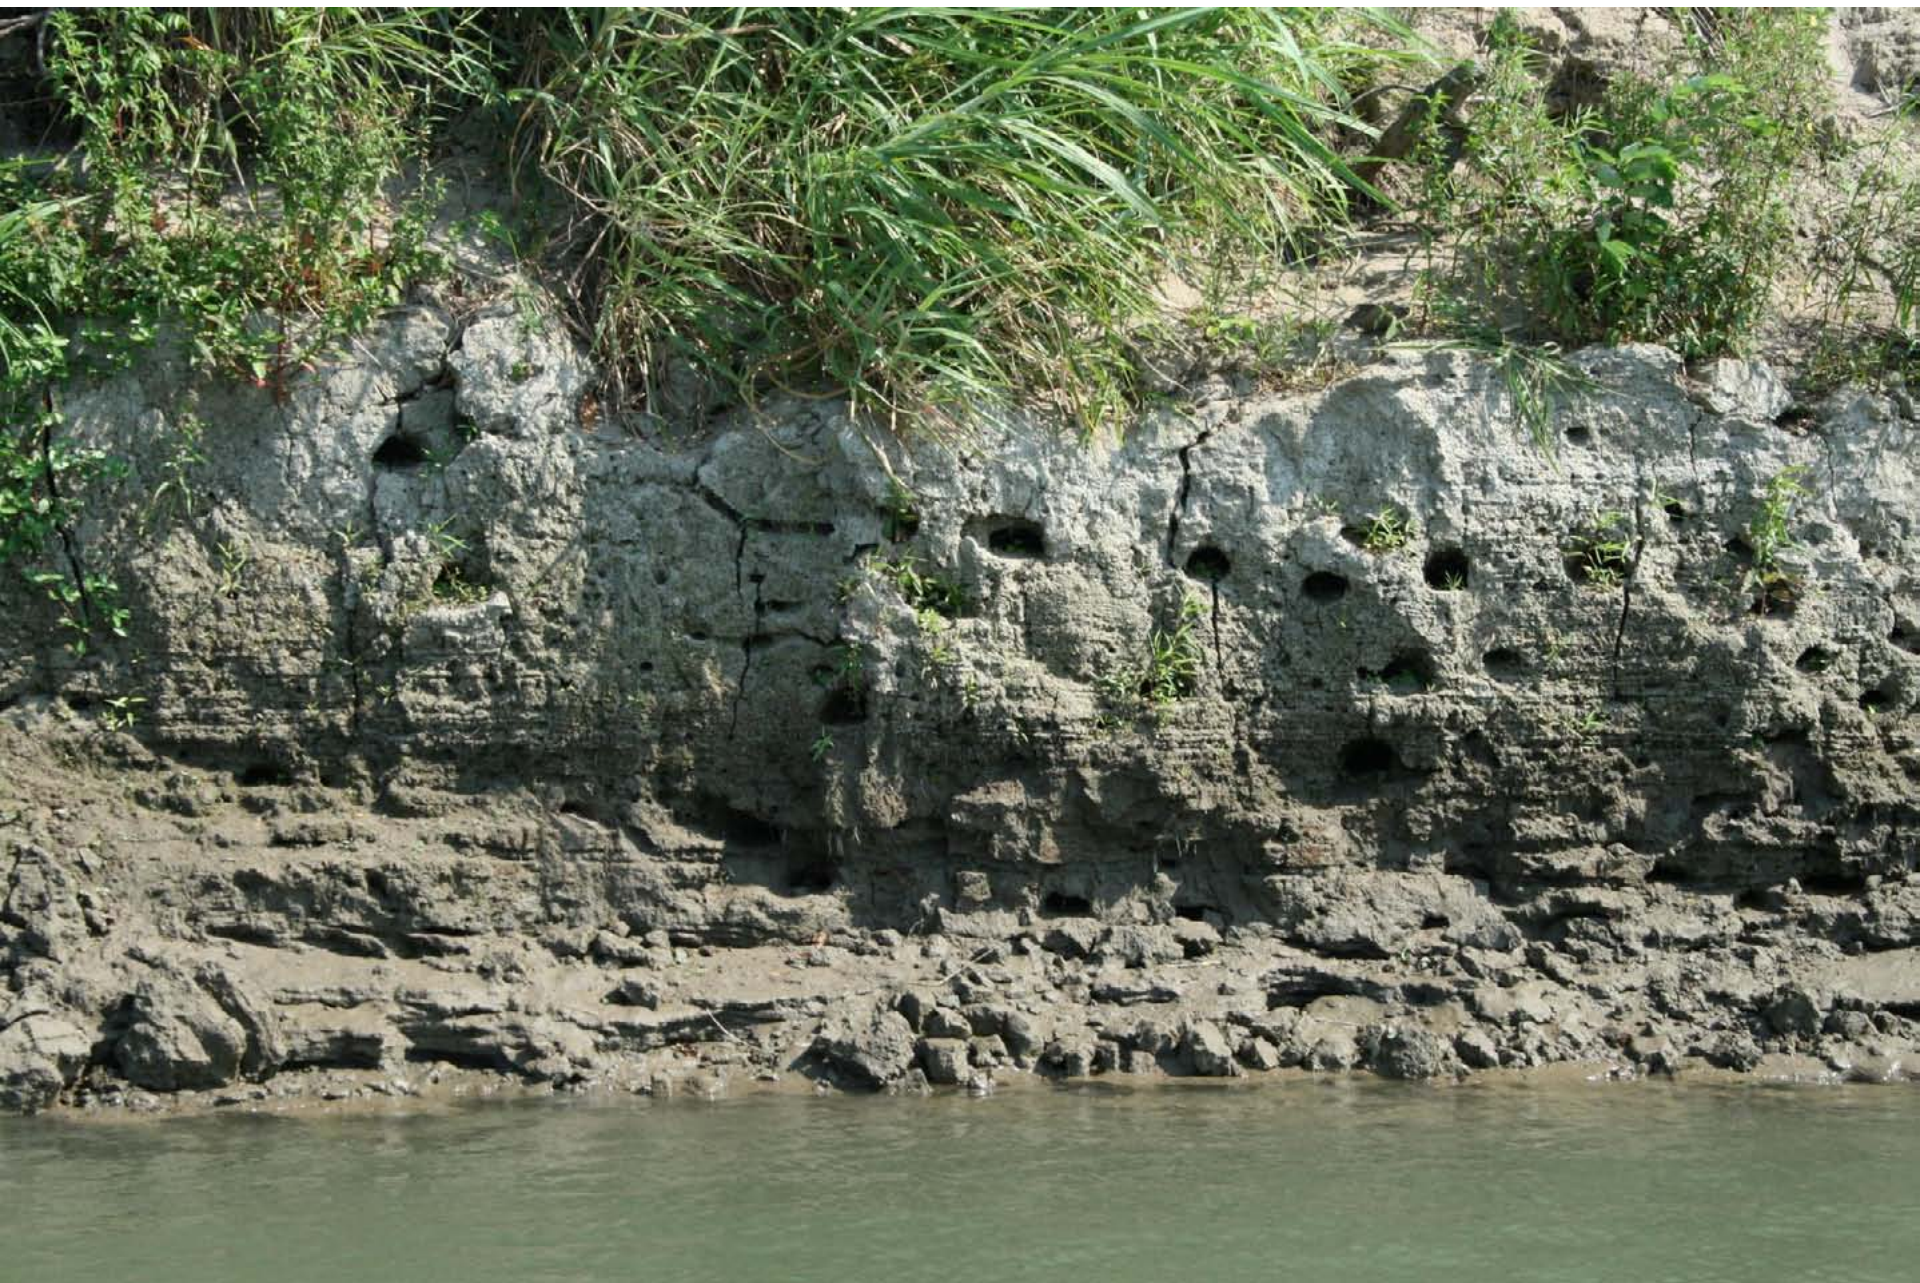
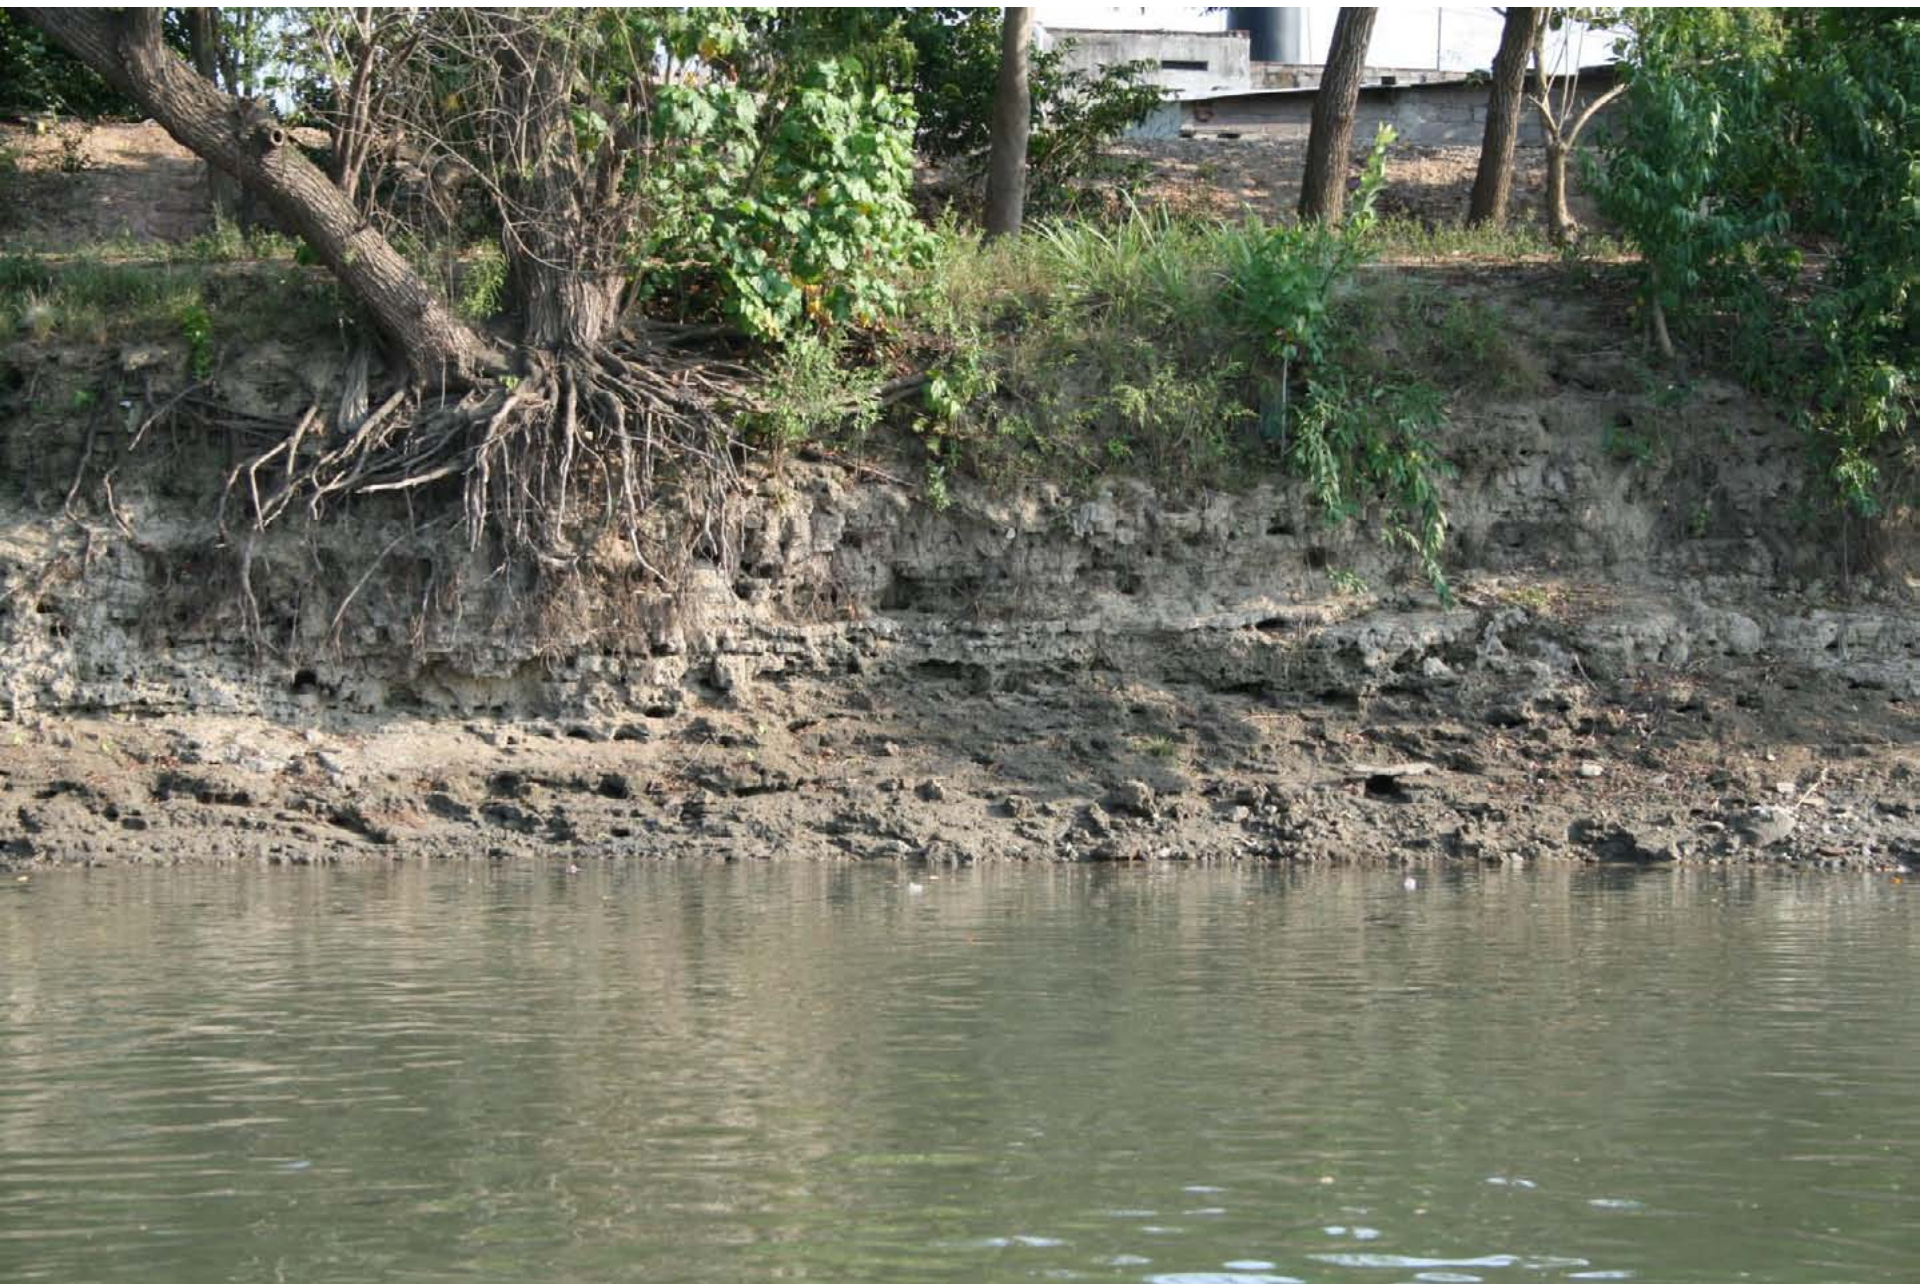
El lavado de sales y carbonatos, además de disminuir la resistencia, incrementa el riesgo de tubificación.

Adicionalmente, el flujo subterráneo puede concentrar su descarga en horadaciones hechas por animales (pez diablo, iguanas, cangrejos, etc.), iniciando una erosión retrógrada, generalizando la tubificación.

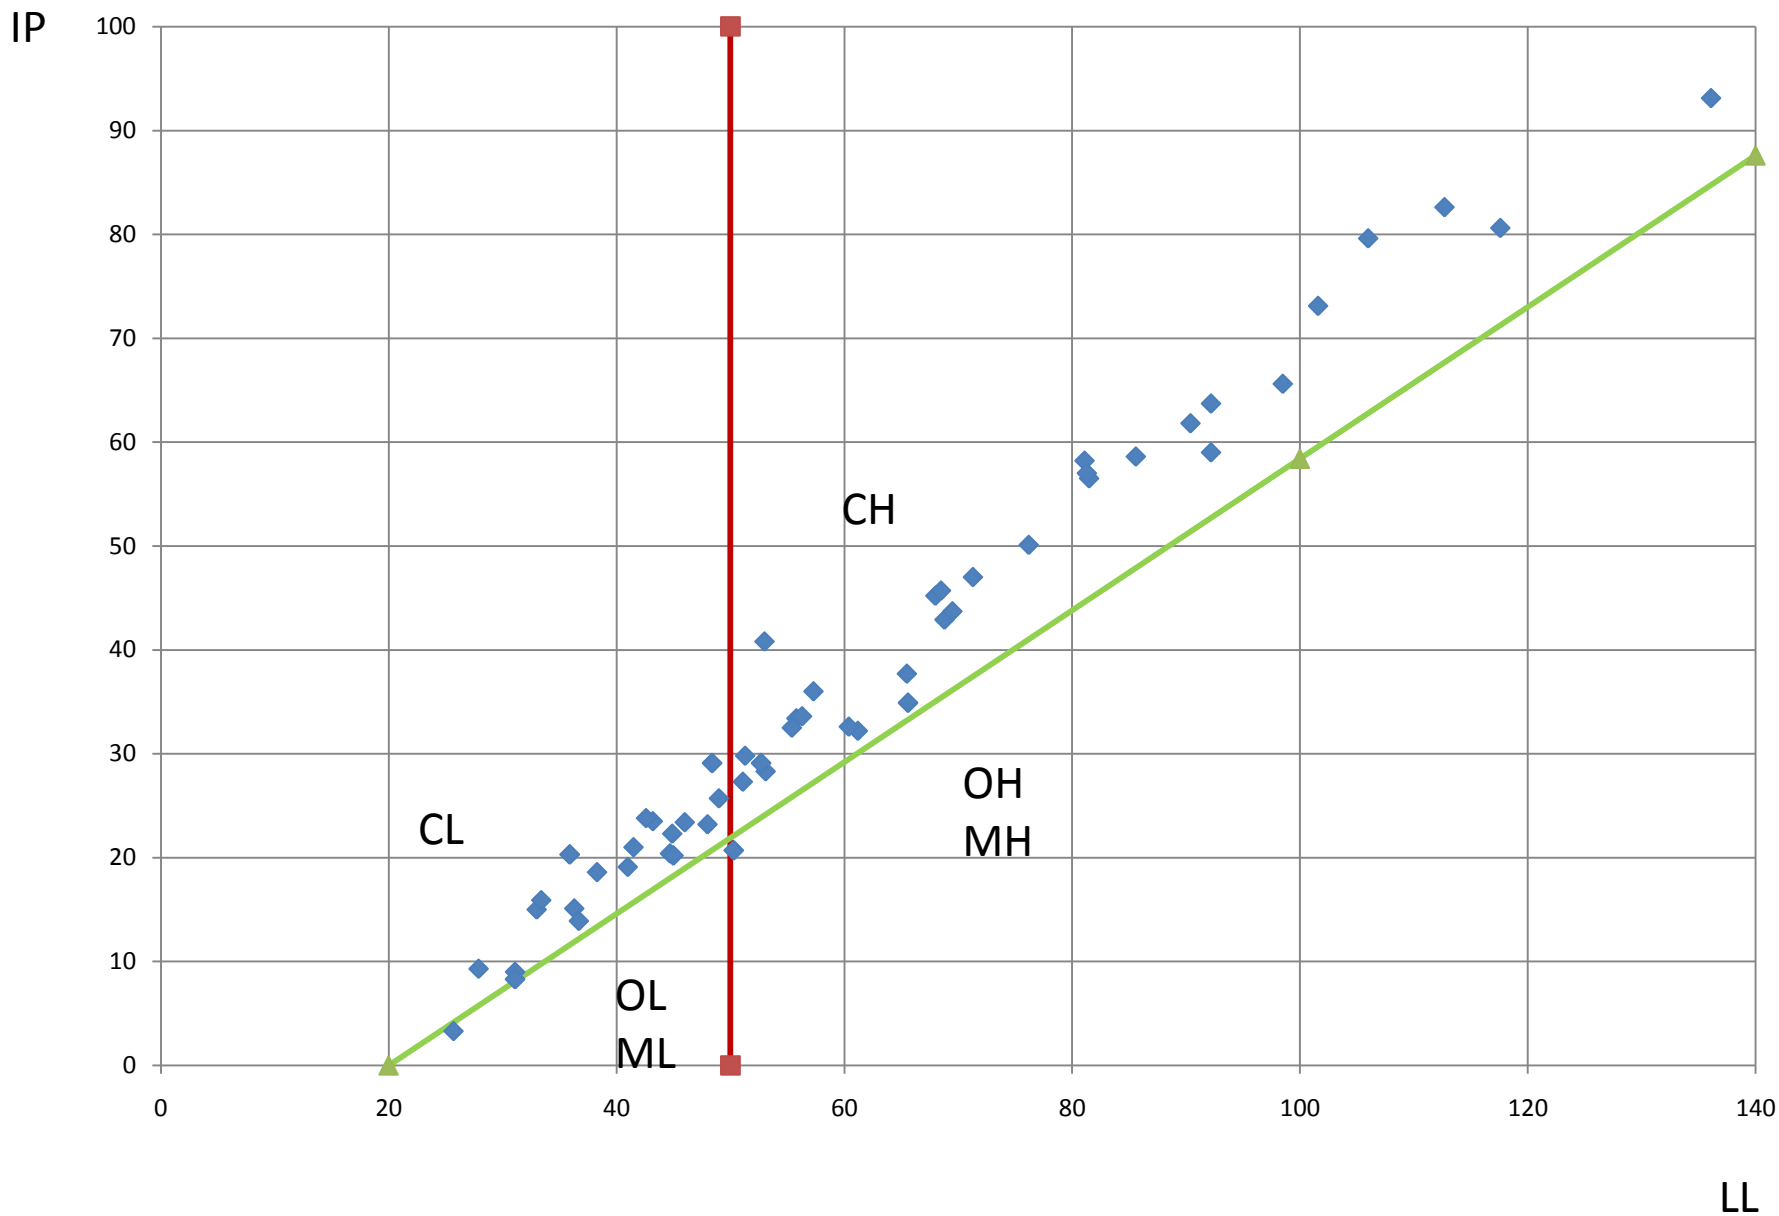
# CARTA DE PLASTICIDAD

En todos los casos el subsuelo está formado por interestratificaciones de mezclas heterogéneas de arcilla, limo y arena fina, muy blandas y sueltas, con cantidades importantes de materia orgánica en muchos casos.
