# **Inestabilidad y Daños en márgenes y bordos del Río Carrizal**

# **MANIFESTACIONES DE FALLA EN MÁRGENES Y BORDOS**

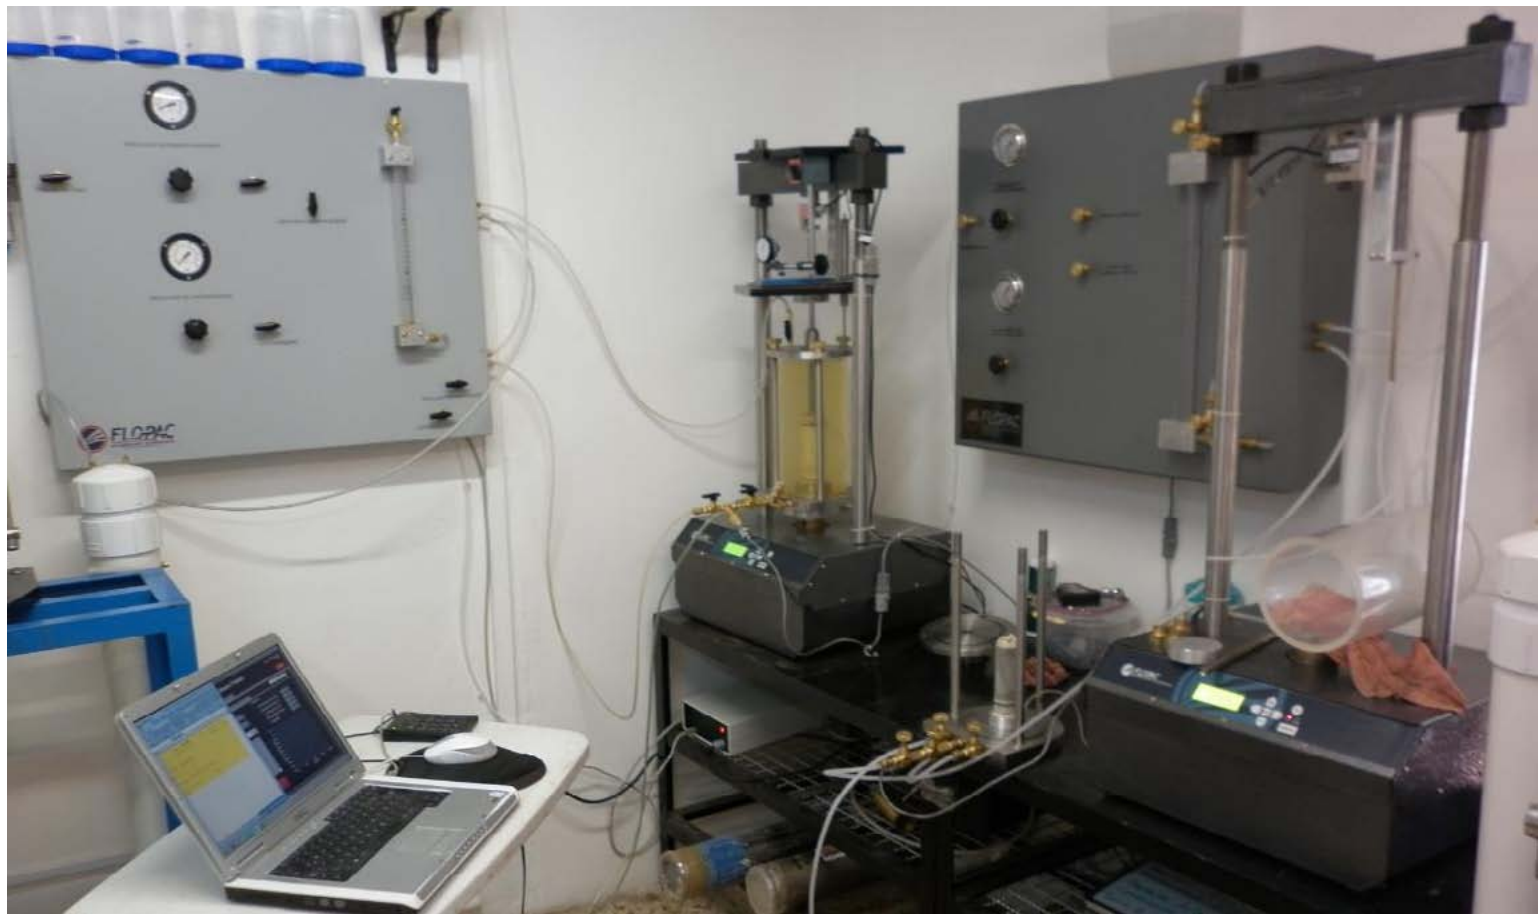
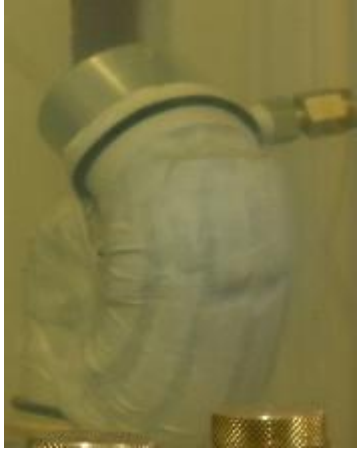
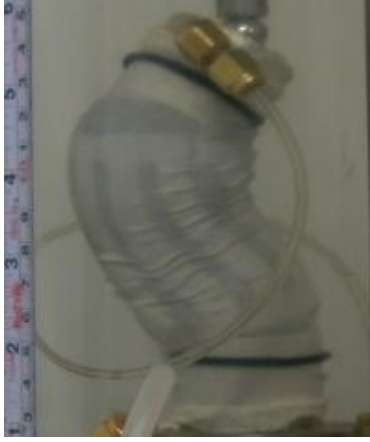
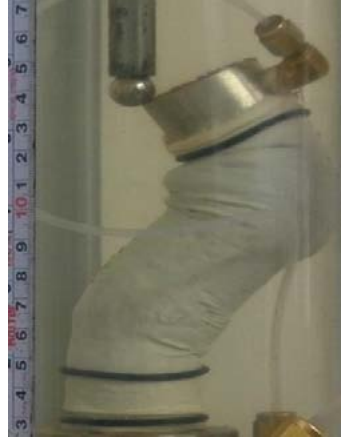
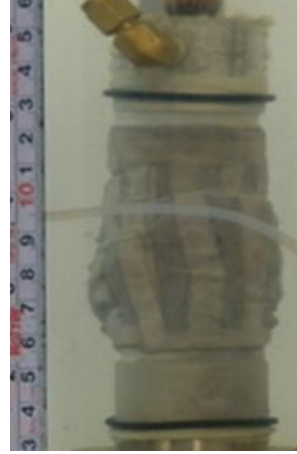
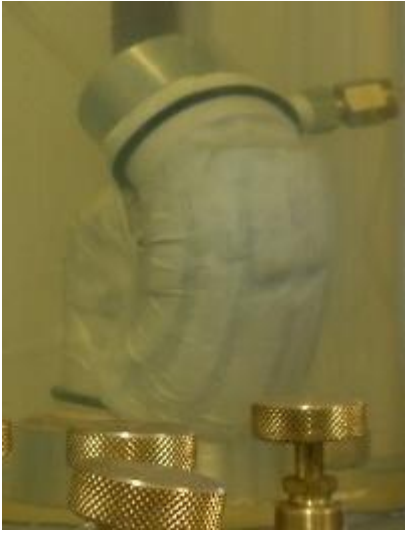
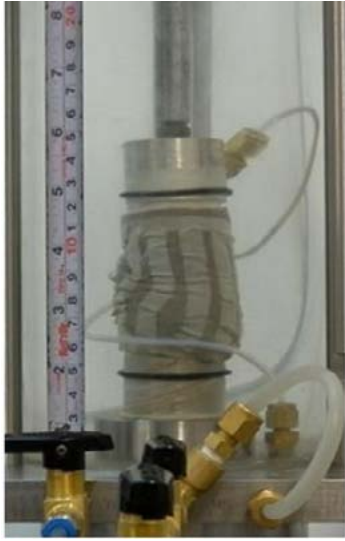
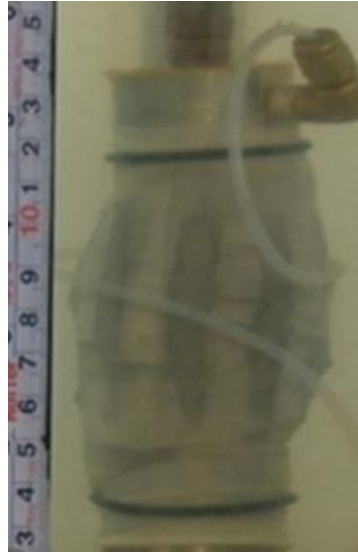
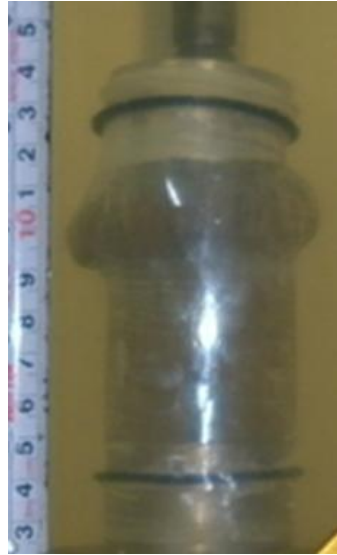
Cabe mencionar que en muchos casos no se ha alcanzado la carga vertical prescrita por incapacidad del suelo; a continuación se muestran algunas fotografías al final de las pruebas:

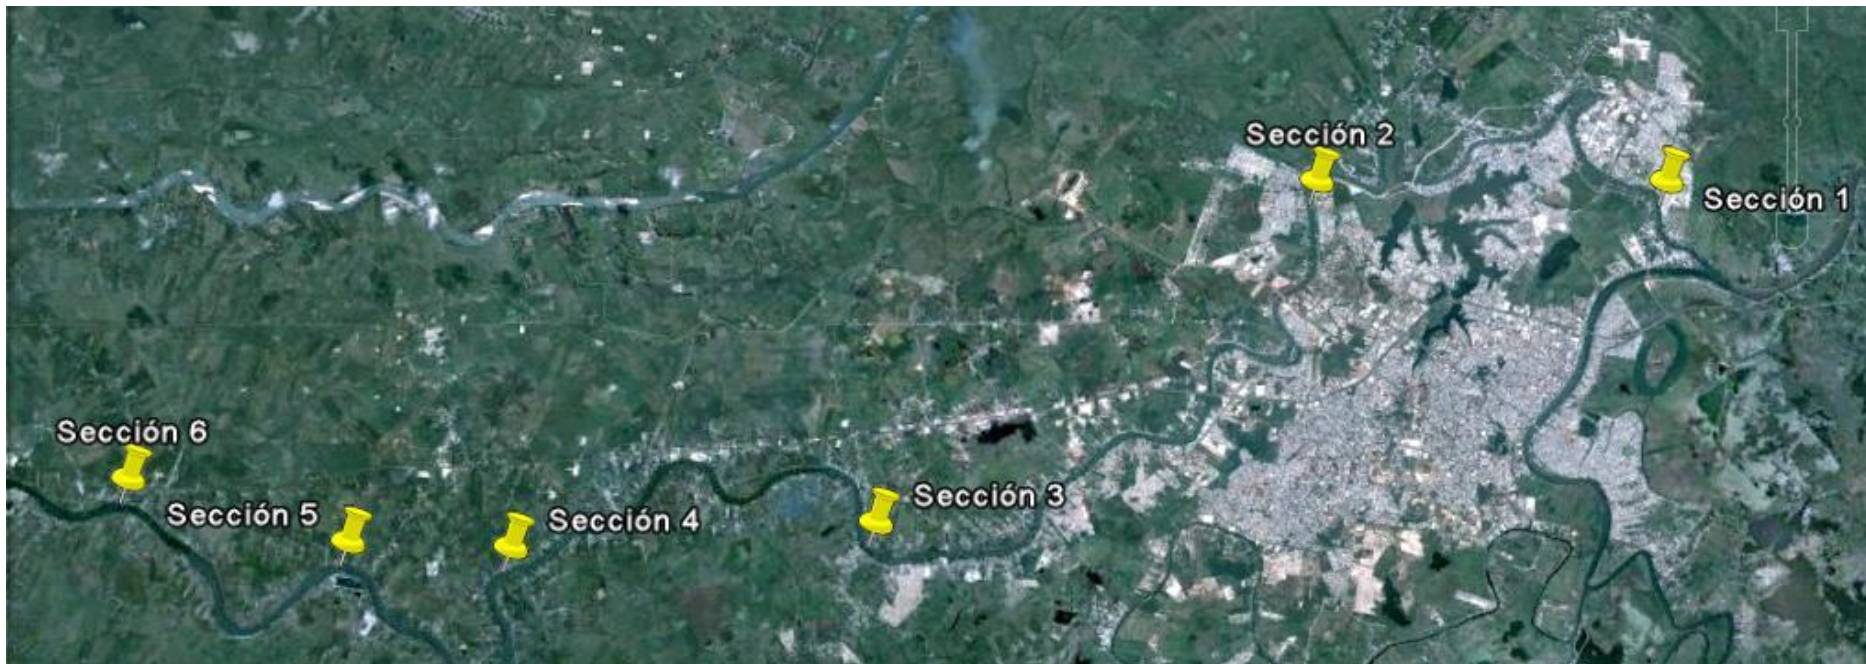
Algunos seccionamientos de la modelación del río Carrizal para un  $T_r=100$  años. (Fuentes *et al.*, 2009)
